遙測應用於大肚溪口地區環境變遷分析

陳添水

行政院農業委員會特有生物研究保育中心 南投縣集集鎮民生東路1號

A Remote Sensing Image Analysis for the Tatu Estuary

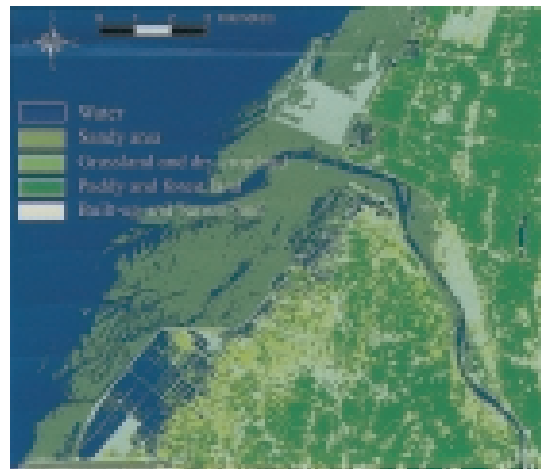
圖4. 1987/11/13分類影像。

Fig. 4. The classified image of the Tatu Estuary for 13 November 1987.

用地，但因經濟因素暫停開發，任其荒廢，為附近居民開挖為養殖魚池，至1995年已超過一半魚池遭填土整地，開鑿隔離水道，部分區域造林。內陸變遷方面，大肚溪北岸河床旱作地於1987年分類影像上被分類為荒地，乃因作物已收成，為裸露之土壤，而於1995年分類影像上被分類為旱作地，乃因作物未收成，有作物覆蓋。另外全興工業區已開發完成。其餘尚可明顯看出西濱快速公路及其它道路之開闢。至於各類別地覆面積變化詳見表8，較大之變化如第1類有514.98 ha 轉變為第2類，主要是河口沙灘分布位置之轉移，原為海水區域轉變為沙灘。另第1類有273.84 ha 轉變為第5類，主要是寓埔海埔地近內陸之魚池被填土將開發為彰濱工業區及臺中發電廠圍堤。第2類有992.77 ha 轉變為第1類，主要是位於河口南北兩岸彰濱工業區之開發、臺中發電廠與鋼鐵廠之興建，大量抽取海砂，以及位於河床多處砂石場長期採砂結果，促使河道寬度增加，造成沙灘面積大量減少。另第2類有366.50 ha 轉變為第5類，

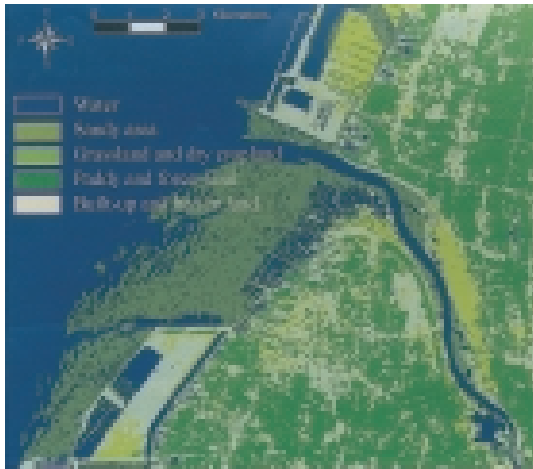
圖5. 1995/10/31分類影像。

大肚溪口北岸沙灘可能由於北側臺中港與發電廠之興建，使得來自北方之沙源供應受阻，導致侵蝕現象，南岸則呈現堆積現象，使得大肚溪出海開口方向改變。另外於彰濱工業區線西區北側沙灘有侵蝕現象，形成一道潮溝(圖5)，此可印證劉等(1993)以海域地形變化數值模式計算所得結果，在NNE波浪長期作用下，線西區北側較靠堤岸的部分有較大之侵蝕區域。大肚溪下游有多處砂石場，經長期採砂結果，促使河道寬度增加，河床上出現許多大坑洞，尤其是1995年分類影像右下方出現之一大塊黑色區域(圖5)。臺中火力發電廠已興建完成，儲煤場、煤輪航道、煤灰池、廢水排放口防波堤、發電機組與設施等明顯可見，發電廠北側原為大片沙灘，已完成整地及造林，周圍雜草叢生。伸港鄉沿岸魚池有向外圍堤擴增現象。寓埔海埔地為圍築蚵寮北堤後形成之海埔新生地，後由經濟部工業局規劃為彰濱工業區

Fig. 5. The classified image of the Tatu Estuary for 31 October 1995.
