七股沿海地區地覆變遷分析

Analyses of Land-cover Changes in the Qigu Coastal Zone

陳添水

行政院農業委員會特有生物研究保育中心 南投縣集集鎮民生東路 1 號

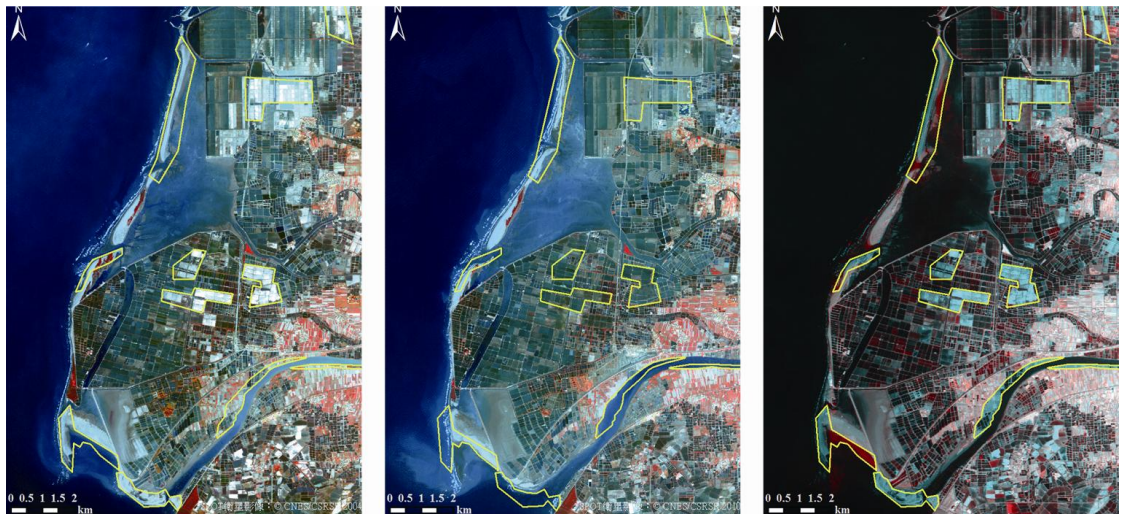
圖 3. 七股沿海地區 2004~2010 年 SPOT 衛星影像。(左：2004 年，中：2010 年，右：重疊)

Fig. 3. Satellite images of the Qigu coastal zone by SPOT 3/2/1 in 2004 (left), 2010 (middle) and the two images overlapped (right).

另由 2004 年與 2010 年此 2 期影像變遷分析，顯示該近 6 年間離岸沙洲仍持續朝內陸方向漂移，其中網子寮離岸沙洲仍朝東與朝南

漂移，潮口位置產生變化，而頂頭額沙洲北段持續朝南漂移，新浮崙沙洲朝東南漂移變化(圖 3)。七股部分鹽田及魚塢由於受降雨及

其作業過程而呈現變化。至於曾文溪口應是受莫拉克颱風帶來豪雨，造成河床多處有沖刷現象，原為沙地或旱作地轉變為水域，呈現青色調。

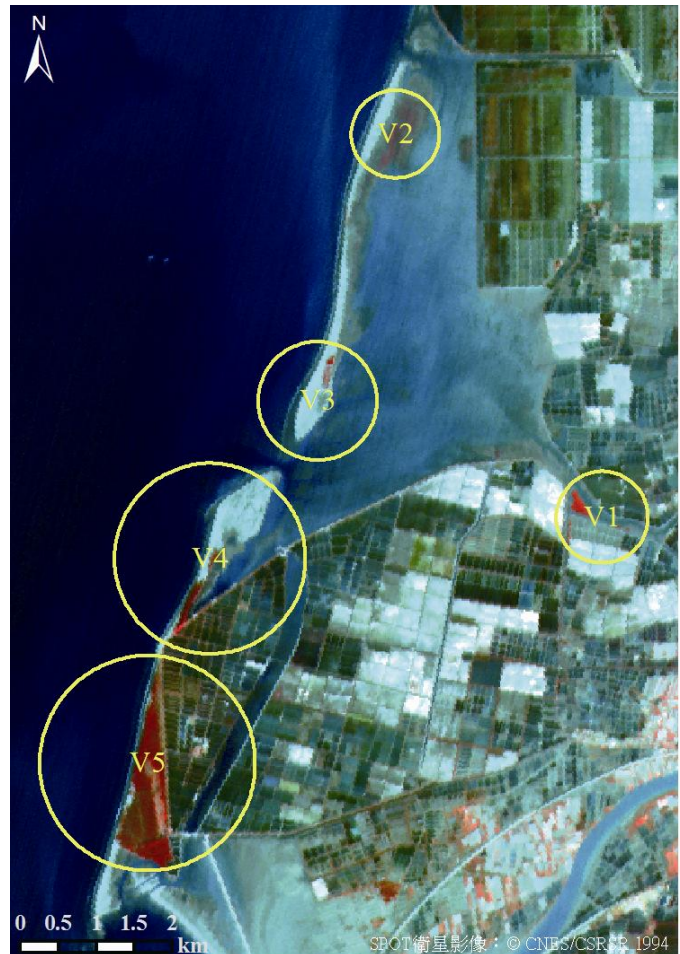
圖 4. 七股沿海重要區域植被消長情形分析區域。(V1：七股溪口，V2：網子寮沙洲北段，V3：網子寮沙洲南段，V4：頂頭額沙洲北段，V5：頂頭額沙洲南段)

Fig. 4. Satellite images showing the areas of vegetation change analysis in the Qigu coastal zone. V1: Qigu Estuary, V2: northern Wangziliao sandbar, V3:southern Wangziliao sandbar, V4:northern Dingtou'e sandbar and V5:southern Dingtou'e sandbar.

七股沿海沙洲植被之消長情形分析區域如圖 4，各區域面積變化結果如表 2，七股溪
